P-ART. Una pietra sopra l'altra: un'arte da custodire		Sch. P. 05
<i>Data compilazione</i>	<i>Responsabili progetto</i>	<i>Rilevatore</i>
14/11/22	GAL Quattro Parchi Lecco Brianza	A. Silvetti/R. Laviscio

DATI PERCORSO		
<i>Proprietà</i>	Pubblico/privata	
<i>Comune di partenza</i>	Vercurago via S. Gerolamo	
<i>altitudine</i>	290	m s.l.m.
<i>Comune di arrivo</i>	Vercurago Via alla Basilica	
<i>altitudine</i>	296	m s.l.m.
<i>Comuni attraversati</i>	Montevecchia	
<i>Dislivello complessivo</i>	6	m

SCHEDA DI INTERVENTO
livello di fattibilità

DATI ELEMENTO		
<i>Proprietà</i>	Pubblica	
<i>Comune</i>	Olgiate Molgora Via Mondonico	
<i>altitudine</i>	348-356	m s.l.m.
<i>Oggetto</i>	Muretti a secco

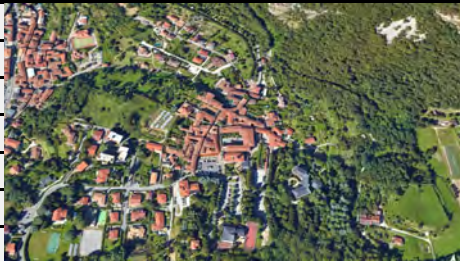
Note sulla valutazione del sentiero: Si tratta del percorso pedonale laterale alla scalinata di accesso al Santuario di S. Girolamo Emiliani dei padri Somaschi. Il viottolo è realizzato a gradonate in pietrame misto irregolare; i gradoni sono segnati la cornatare continue in pietra. Versa in uno stato di conservazione non ottimale presentando mancanza di materiale nei giunti tra pietra e pietra, usura delle pedate dovute al passaggio dei pellegrini, presenza di vegetazione e di depositi di materiale eterogeneo.

Note sulla valutazione del degrado : il bene non presenta particolari degradi se non riconducibili al naturale invecchiamento, all'usura e alla mancata manutenzione nel corso del tempo. L'intervento dovrebbe prevedere una verifica puntuale degli elementi lapidei del selciato, una pulitura e rimozione della vegetazione e del materiale depositato. In alcuni tratti sono stati eseguiti dei rappezzamenti in malta cementizia non compatibili con i materiali originali esistenti. Si consiglia una sostituzione con materiali idonei.

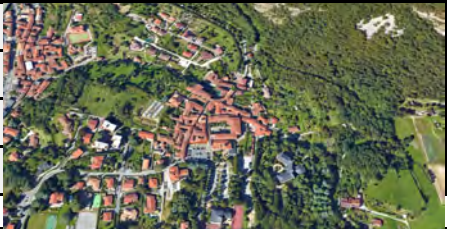
Note sulla valutazione del bene: Il muretto che accompagna percorso pedonale laterale alla scalinata di accesso al Santuario di S. Girolamo Emiliani dei padri Somaschi si presenta in parte in pietra e in parte in cemento. Non opresenta particolari degradi se non la presenza di vegetazione nelle parti a secco.
